## Sitzbank REFORMA

ohne Rückenlehne, gebogen - 135° - 177.790

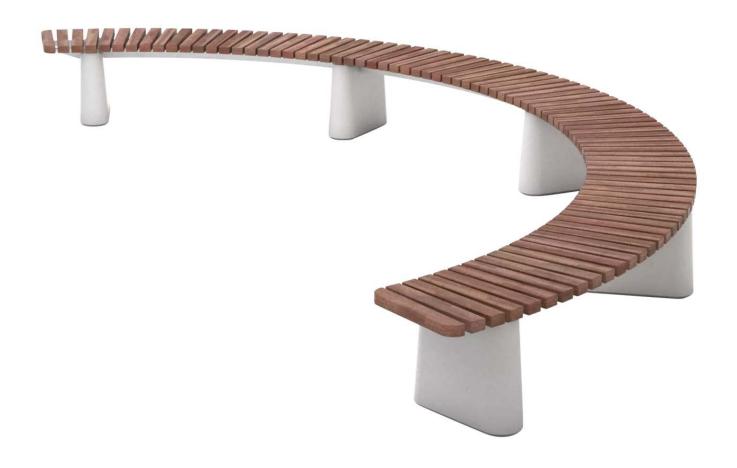
Sitzbank mit Standfüßen aus geschliffenem hochfesten HSC®-Beton (High Strength Concrete) mit transparenter Imprägnierung. Sitzflächen mit Holzbelattung (Querbelattung, Lattenlänge 423 mm, Länge Anfangs- und Endsegment 1822 mm, Mittelsegment 1409 mm) auf einer Unterkonstruktion aus Stahl, welche mit Edelstahlschrauben verbunden sind. Für eine Erweiterung können auch einzelne Segmente auf Anfrage individuell zusammengestellt werden. Unsichtbare Bodenbefestigung mittels Gewindestangen zum Einbetonieren (nicht im Lieferumfang enthalten).

Tiefe: 1450 mm Produkttyp: Sitzbank Innenradius: 2065 mm Höhe über Flur: 430 mm Außenradius: 2492 mm

Höhe: 430 mm Sitztiefe: 420 mm Gewicht: 263 kg Sitzbreite: 4860 mm Breite: 4860 mm
